# Duurzaam Weerselo

## Warmterapport

Auteur / Fotograaf	<naam>
Datum bezoek	09-12-2020
Binnen temperatuur	21 °C
Buiten temperatuur	0 °C
Bouwjaar huis	1992 gerenoveerd
Soort huis	Vrijstaand
Bekende isolatiemaatregelen	Dubbel glas, spouwisolatie
Bijzonderheden huis	Geen kruipruimte

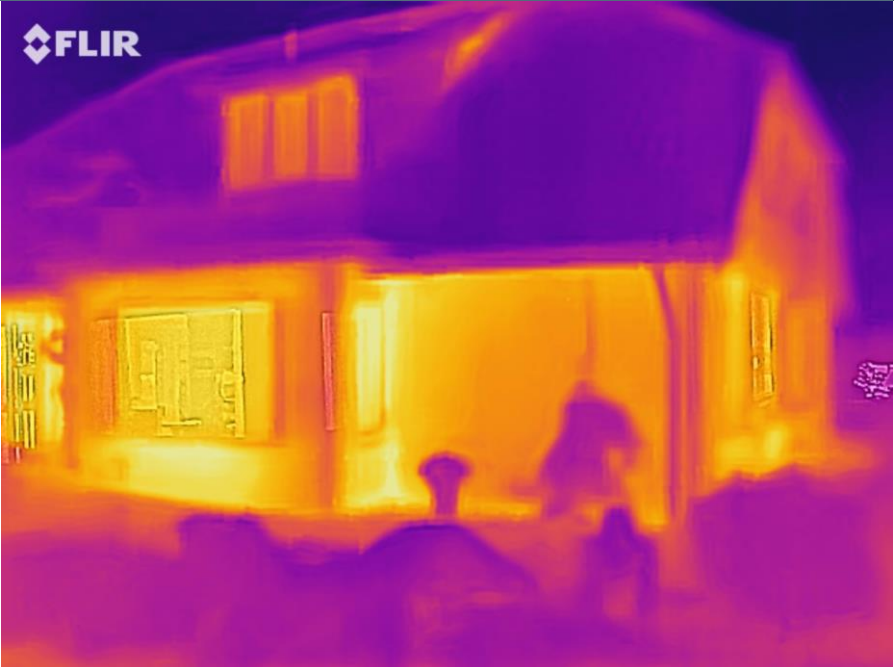
Zij-aanzicht (vanaf buiten)

<p>A vertical color scale legend for the thermal image. It ranges from 'Hoge Temp.' (High Temp.) at the top, represented by yellow and white, to 'Lage Temp.' (Low Temp.) at the bottom, represented by dark purple and black.</p>
<p>Opmerkingen: Duidelijk zichtbaar dat er via het dak weinig warmte verloren gaat. Daarnaast is het goed te zien waar de radiatoren zich bevinden. Hier is veel warmteverlies wat zorgt voor extra stookkosten.</p>

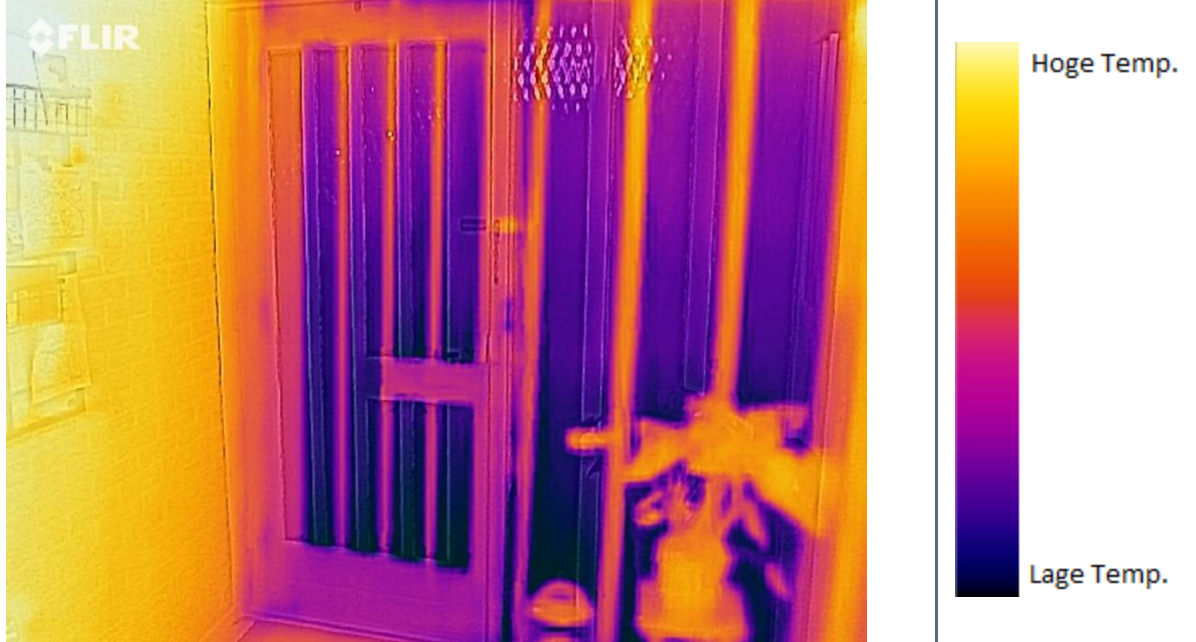
Voordeur (vanaf binnen)

<p>Lage Temp.</p>
<p>Opmerkingen: Voordeur heeft enkelglas. Hier wordt erg veel warmte verloren.  <i>Let op: bij foto's van binnen moeten de kleuren tegenovergesteld zijn aan buiten. Dus hoe donkerder, hoe meer warmteverlies.</i></p>
